# Informe Técnico

## Patologías y Propuesta de Reparación en Frontón de Piscinas Municipales

Ayuntamiento de Corella

**Julio 2021**

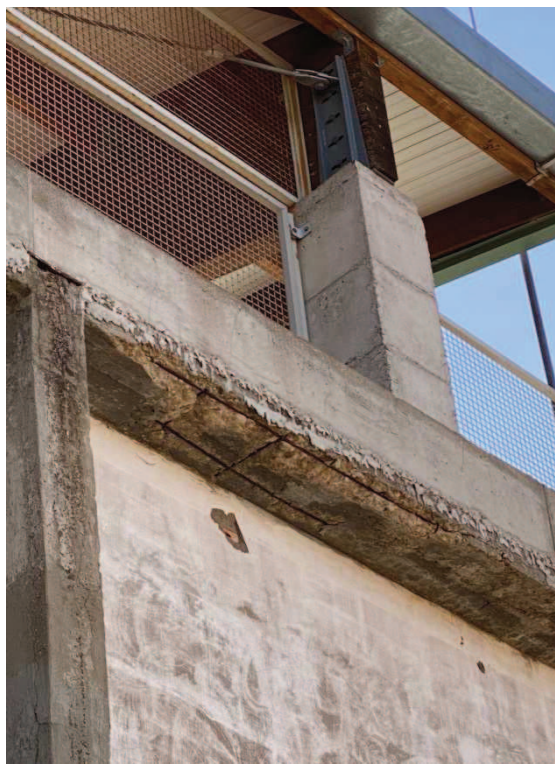
*Imagen 3. Daños en viga de coronación con armaduras a la vista y con corrosión. Escaso recubrimiento y falta de goterón. Vista desde vivienda N° 22 C/ Fermín Arteta*

- Picar aquellas zonas que presenten fisuración, alcanzando el acero de refuerzo en todo su perímetro y asegurando que todo el acero que presente oxidación quede al descubierto.

- Limpieza del óxido de armaduras con cepillo de púas de acero, eliminando por completo cualquier resto de material suelto, polvo, etc. Se comprobará en este punto la pérdida de sección que hayan sufrido los armados de refuerzo, puesto que aquellos que hayan perdido más de un 30% de su sección deberán ser reforzados con fibra de vidrio).

- Tratamiento pasivador de armaduras con producto específico (algunos morteros reparadores de hormigón son también pasivadores de armaduras)
- Reconstrucción del recubrimiento con mortero de reparación específico sin retracción, aplicado según especificaciones del fabricante.

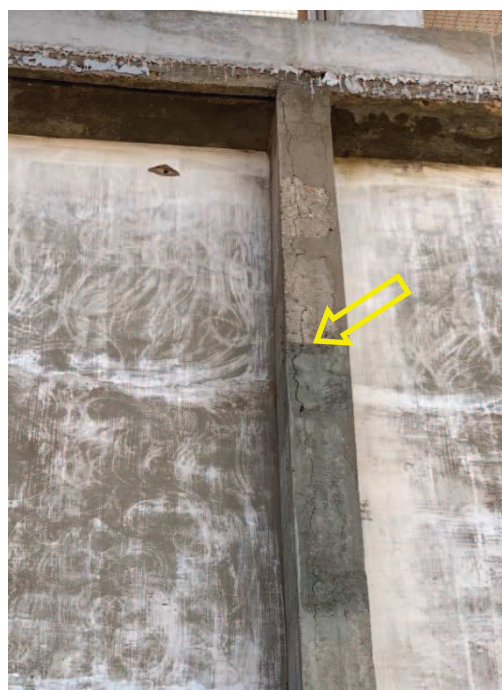
*Imagen 4. Fisuras en hormigón en la dirección de la armadura longitudinal, vista desde vivienda N° 22 C/ Fermín Arteta*

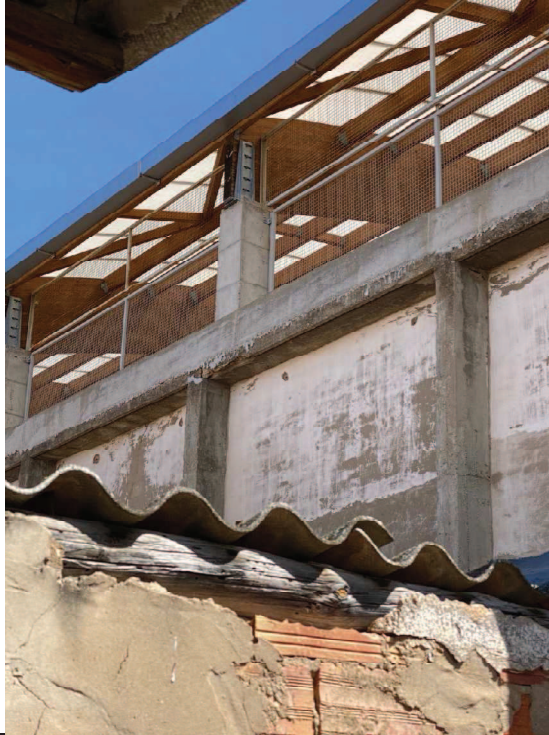
*Imagen 5. Viga de hormigón con goterón longitudinal sobre vivienda N° 20 C/ Fermín Arteta*

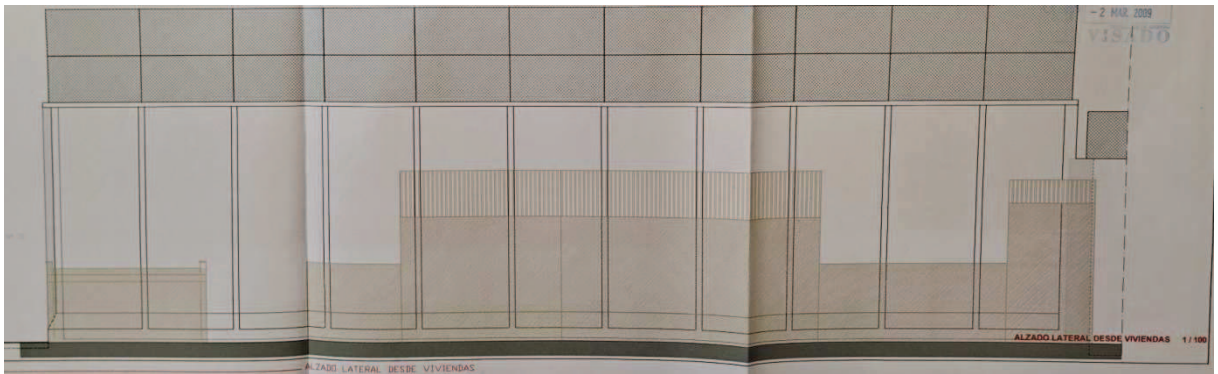
*Imagen 6. Alzado de fachada afectada con las edificaciones adosadas sombreadas. Imagen extraída de Proyecto de Cubrición de Frontón del Arquitecto D. Agustín Fernández Prada.*

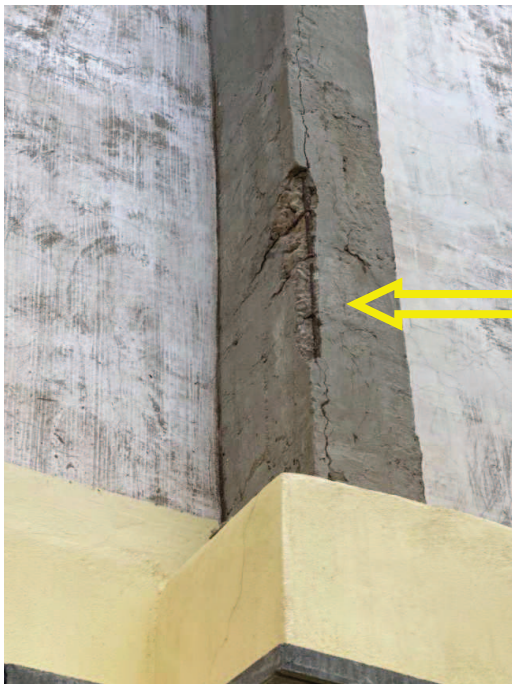
Extracción de muestra de hormigón:  
desprendido con el simple golpeo manual  
con martillo pequeño y cincel.

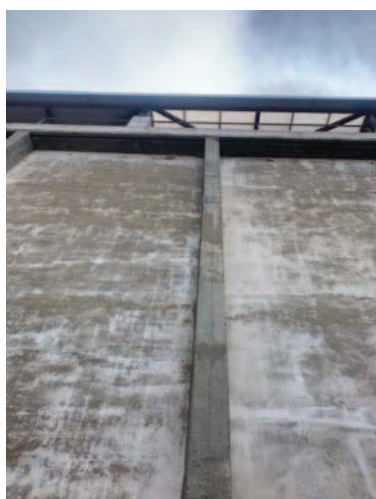
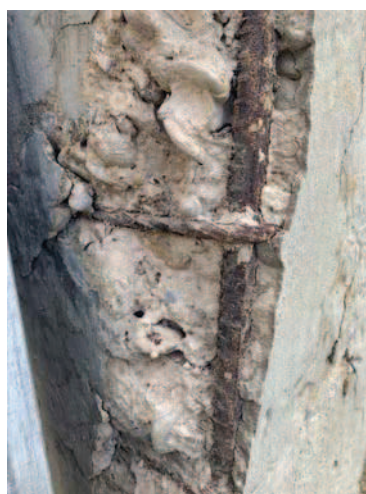
Se produce fisuración en el hormigón de los pilares y vigas y en algunos casos resquebrajamiento, e incluso desprendimientos.

Se toma muestra del hormigón resquebrajado de un pilar y se observa que el desprendimiento se produce de la capa de recubrimiento de la armadura, quedando la armadura aparentemente corroída.
